# 丁各庄等四村城中村改造一片区项目地块 “2·4”一般生产安全事故调查报告

2026年2月4日10时55分许，通州区宋庄镇丁各庄等四村城中村改造一片区项目南侧规划红线外约100米处，发生一起物体打击事故，造成1名作业人员受伤，送医后经抢救无效死亡，直接经济损失140万元。

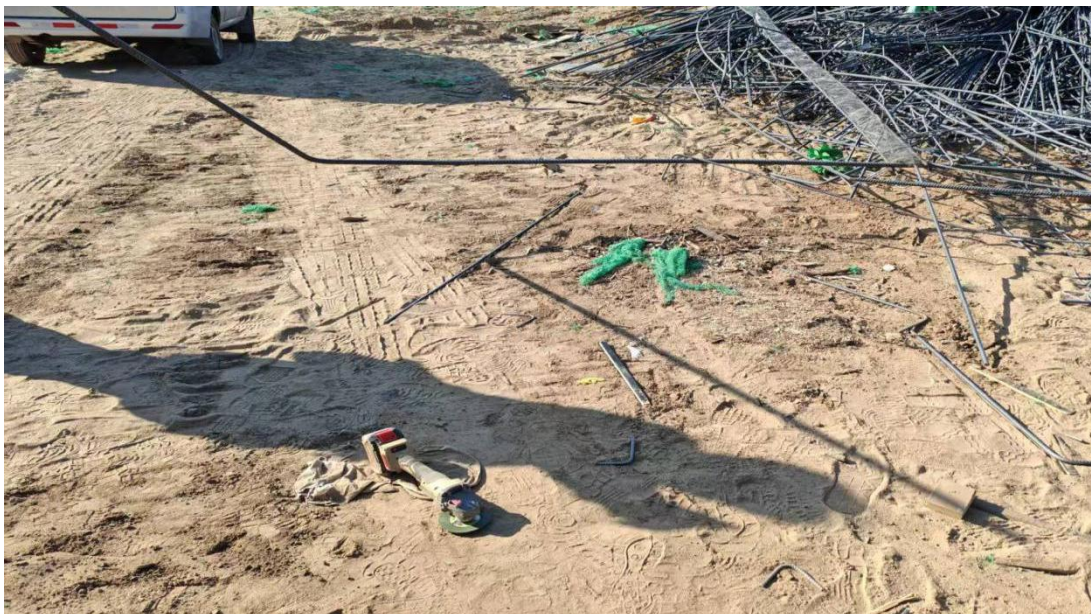
事发现场照片

事故发生地点位于丁各庄等四村城中村改造一片区项目南侧规划红线外约 100 米区域空地。现场堆放钢筋废料约二十吨，现场地面遗留 1 台手持角磨机，但地面及现场堆放钢筋未发现血迹及其他明显切割痕迹。事发疑似致伤钢筋，一端埋压在钢筋堆中，一端伸出。伸出端长度 3.8 米，端头呈现钝角 L 形弯折状，弯折段长度 1.7 米，钢筋规格为直径 25mm 的 HRB400E 三级螺纹热轧带肋钢筋。

结合现场发现人员询问笔录及现场勘验等情况，综合分析认定，死者袁\*\*在进行整理拉拽钢筋废料过程中，对事发位置堆放钢筋废料情况观察不到位，对周边存在的危险因素分析判断不足，疑似因个人操作不当，导致钢筋突然发生大幅度摆动，其颅脑部位不慎受到钢筋钝性打击，最终导致此起事故发生。

（一）北京京宇绿化有限公司要深刻吸取事故教训，进一步严格落实企业安全生产主体责任，严格按照企业经营范围开展生产经营活动，如再开展回收生产性废旧金属业务，应按照法律法规要求先取得相应经营资质和经营许可并在相关部门进行备案后，再行开展相关经营活动。其次要加强对所有从业人员的安全管理，教育和督促其严格执行本单位的安全生产规章制度和安全操作规程，要对作业区域内各种事故隐患和危险因素做好辨识和

告知工作，有针对性的开展好安全生产教育、培训和考核以及安全技术交底工作，如实告知从业人员作业场所和工作岗位存在的危险因素、防范措施及事故应急措施，努力提高作业人员的自我保护意识。对日常作业中发现的安全隐患和问题，及时采取技术和管理措施予以排除，要对安全生产状况进行经常性检查、巡查，安排专职的安全管理人员对作业现场进行监督管理，从严查处从业人员违章作业行为。确保各项安全管理措施落到实处，通过加大各方面安全管理力度，坚决杜绝生产安全事故的再次发生。
