# 通州市政垡头场站建筑装饰装修垃圾处置及资源利用线设备采购项目“4·29”一般生产安全事故调查报告

2026年4月29日下午14时40分左右，在通州区张家湾镇垡头村小靛路北侧通州市政垡头储存场站，在吊装装修垃圾传送设备时，吊装带断裂导致设备下方一工人被砸伤，后送至北大人民医院通州院区抢救，经抢救无效死亡。

调查认定，**该起事故是一起因违规作业、安全管理不到位导**

## 致的一般生产安全责任事故。

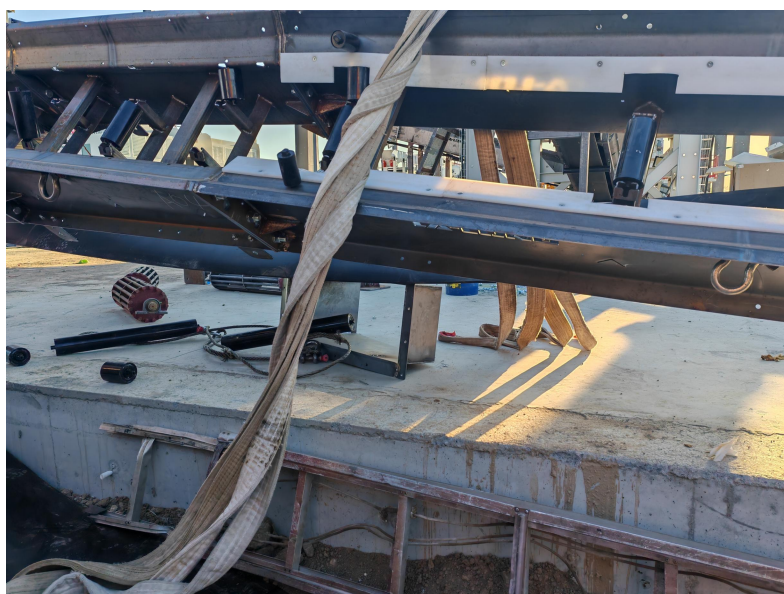
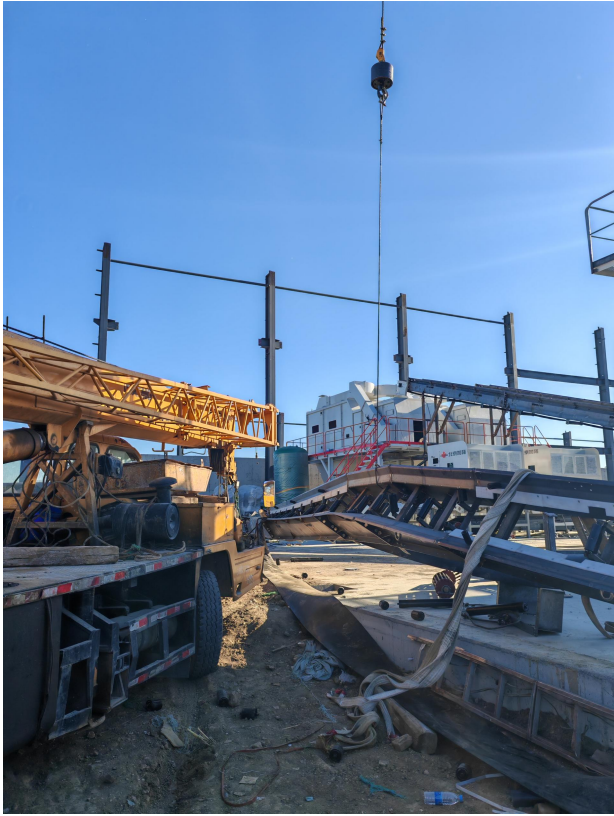
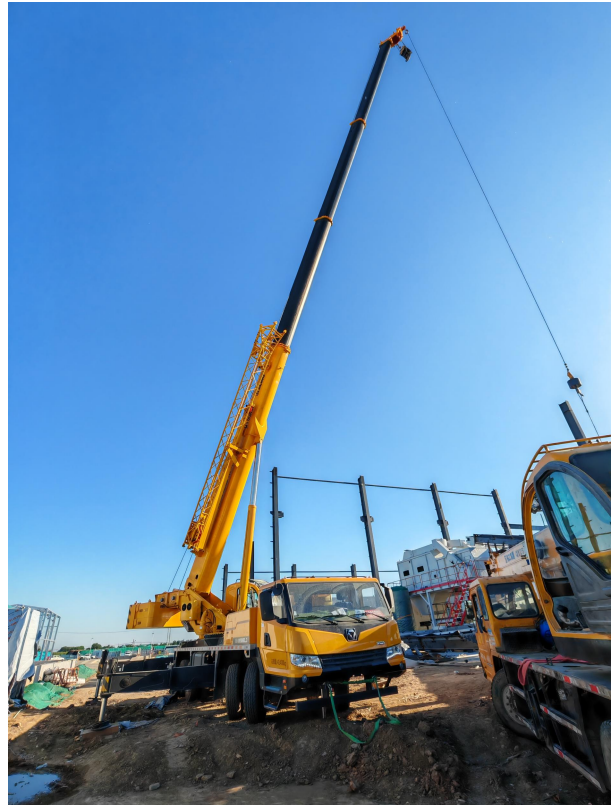
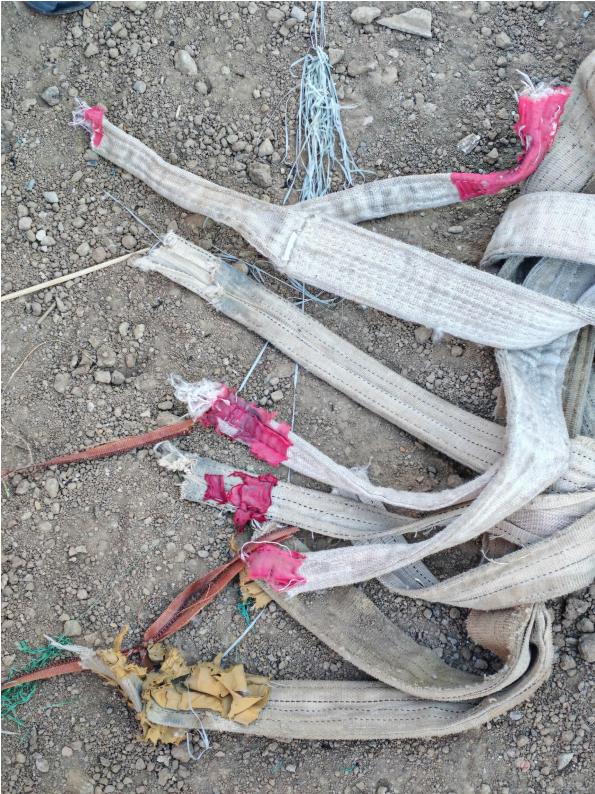
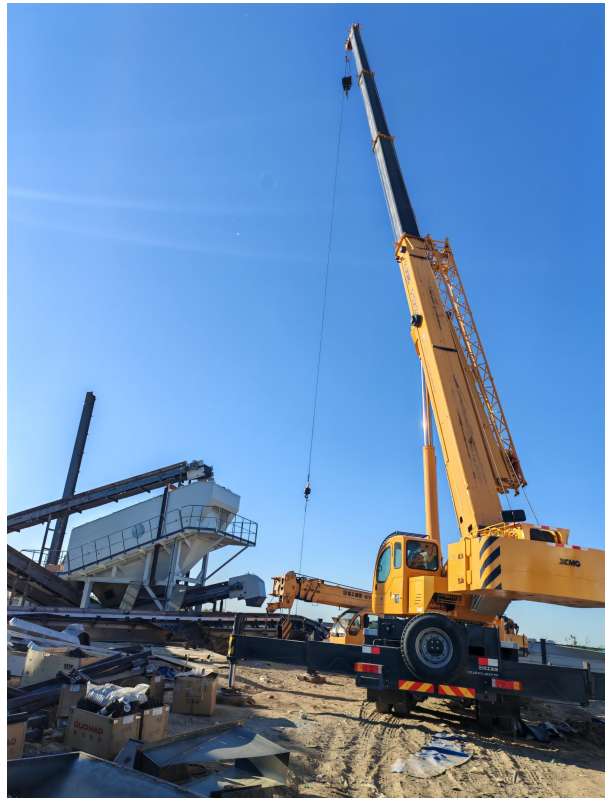
现场情况

事发地点位于北京市通州区张家湾镇垡头村小靛路北侧通州市政垡头储存场站北区北侧中间位置，施工现场共有两台徐工汽车起重机，一台是 50 吨汽车起重机，一台是 25 吨汽车起重机，经现场询问得知，事发汽车起重机为 50 吨型，该起重机三节大臂呈上扬状态，大臂东西走向，车头朝北。被吊装的装修垃圾传送设备长度约 30 米，南北方向放置，处于悬空状态，传送设备中间两侧各安装有两个卡环，上沿钢板的上下边沿为非加工面尖角，现场散落 4 根白色扁平纤维吊带，均呈断裂状态。现场地面无明显血迹，周边未见设置警戒设施及警示标志。

1. 四根吊装带外观均存在缺陷<sup>[2]</sup>，均无标识，不符合 JB/T 8521.1-2025《编织吊索 安全性第 1 部分：一般用途合成纤维扁平吊装带》中不应使用没有标识或存在缺陷的吊装带的规定<sup>[3]</sup>。

2. 吊装带使用过程中未对被吊物尖角做相关防护，不符合 JB/T 8521.1-2025《编织吊索 安全性第 1 部分：一般用途合成纤维扁平吊装带》中吊装带使用过程中应采取相关措施防止吊装带被物品或提升装置的锐边割破、摩擦及磨损的规定<sup>[4]</sup>。

[2] 《鉴定报告》原文 4.1 外观分析：根据吊装带外观检查表明，四根吊装带均有使用痕迹，为在用的吊装带。四根吊装带无标识。1#、3#、4#吊装带存在的缺陷为擦伤、局部磨损（割口）、缝合线（针脚）断开；2#吊装带存在的缺陷为局部磨损（割口）。

点及禁止事项，杜绝盲目作业。二是规范吊索具及起重设备全周期管理，对施工现场所有吊装带、钢丝绳、卸扣等吊索具开展全覆盖排查，建立吊索具进场验收、台账登记、定期检查、报废更新闭环管理制度，加强对吊具使用规范的安全教育培训与技术交底，督促工人正确使用吊装带等起吊工具。三是严控特种作业人员管理，全面梳理场内起重司机、信号司索工持证情况，无证不得上岗，常态化开展吊装“十不吊”、危险区域管控等警示教育，杜绝违章指挥、违章作业、违反劳动纪律的“三违”行为。四是健全隐患排查治理体系，落实现场安全监护及警戒管控，重点排查吊装作业、设备机具、现场防护等关键隐患，建立隐患台账。五是开展全员事故警示教育，组织全体施工人员召开事故警示教育大会，以案促改，破除从业人员侥幸心理，全面提升全员安全风险辨识能力和安全防范意识。
