# 宋庄镇0301-1201地块F3其他类多功能用地项目 (1#文创艺术办公楼等8项)一标段“5·3” 一般生产安全事故调查报告

2026年5月3日上午7时许,在北京市通州区宋庄镇0301-1201地块F3其他类多功能用地项目(1#文创艺术办公楼等8项)一标段发生一起坍塌事故,造成作业人员1人死亡,直接经济损失120.2334万元。

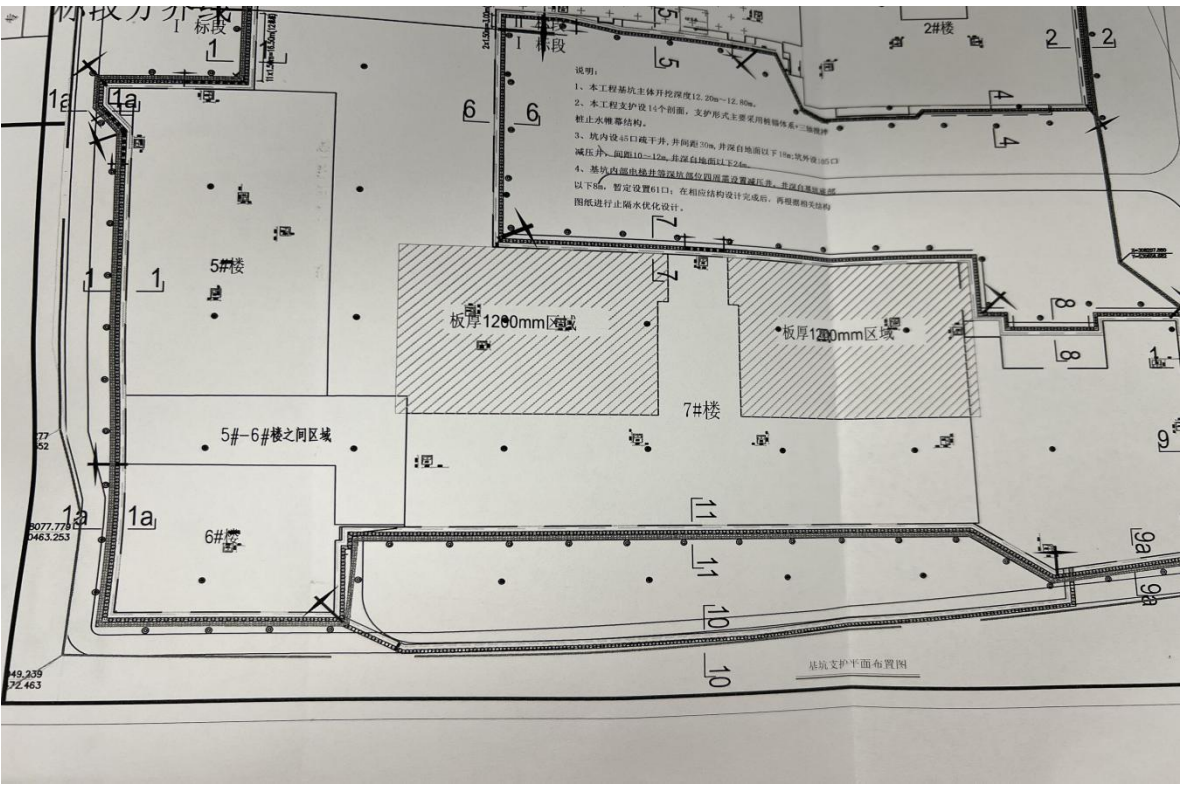
现场平面布置图（事发位置基坑支护做法为 10-10 剖面）

事发点位位于项目基坑东南侧边坡,地处7#文创总部办公楼与项目现场生活办公区之间位置,边坡南侧与生活办公区之间设置了铁皮金属围挡进行分隔。项目基坑主体开挖深度12.2米至12.8米,基坑支护形式主要采用桩锚体系+三轴搅拌桩止水帷幕结构。根据事发项目岩土工程勘察报告显示,事发地层土质为人工堆积而成的黏质粉土素填土、砂质粉土素填土、房渣土、粉砂素填土及细砂素填土。事发位置周边可见护坡桩截除桩头后遗留的竖向外露钢筋。事发位置按原设计方案基坑上部采用土钉墙支护形式,坡度1:0.5,平均支护高度1.8米,设置一道土钉,土钉长度3米间距1.4米,喷射混凝土厚度10公分。下部采用围护桩+锚杆的支护体系,围护桩采用钻孔灌注桩,桩顶设置冠梁,桩间护面采用钢板网+喷射混凝土形式。但事发时事发区段未按照土方开挖、支护、地下水控制专项施工方案要求采取任何放坡和支护措施。

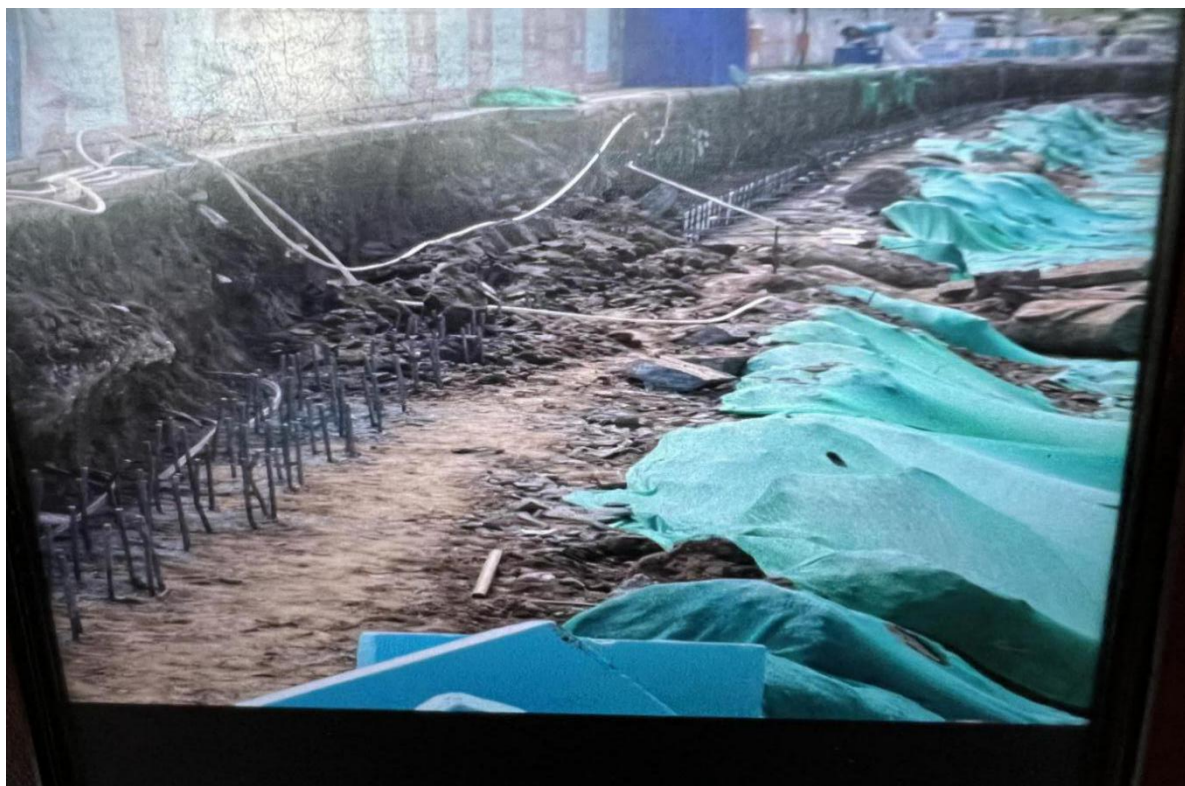
事发现场照片 1

查证: 现场土体坍塌范围高度 2.4 米, 宽度 0.6 米, 纵向长度约 20 米。自 2026 年 4 月 23 日桩头截割施工完工后, 事发位置边坡未继续推进土钉墙护坡防护加固工序, 现场边坡状态一直维持至事故发生。结合事发前一日降雨天气影响, 雨水下渗弱化土体抗剪性能, 边坡土体稳定性持续下降, 埋下重大安全隐患, 并最终诱发坍塌事故发生。

(三)北京建工集团有限责任公司切实落实企业安全生产主体责任,加强对现场专业分包单位统一协调、管理,对施工场所范围内的安全措施和施工行为进行有效检查,教育督促从业人员严格执行安全生产规章制度和操作规程,把安全措施落实到作业面和操作一线人员。健全并严格落实安全风险分级管控和隐患排查治理双重预防机制,要对施工区域内存在的危险因素和事故隐患,进行认真、细致的辨识和排查,采取技术和管理措施,及时发现并消除问题和隐患。针对现场土方支护施工中存在的问题,要采取放坡和土钉墙支护的方式及时清除等有效防范措施,坚决避免类似事故再次发生。
