# 北京吉顺隆货运有限公司

## “6·15”一般生产安全事故调查报告

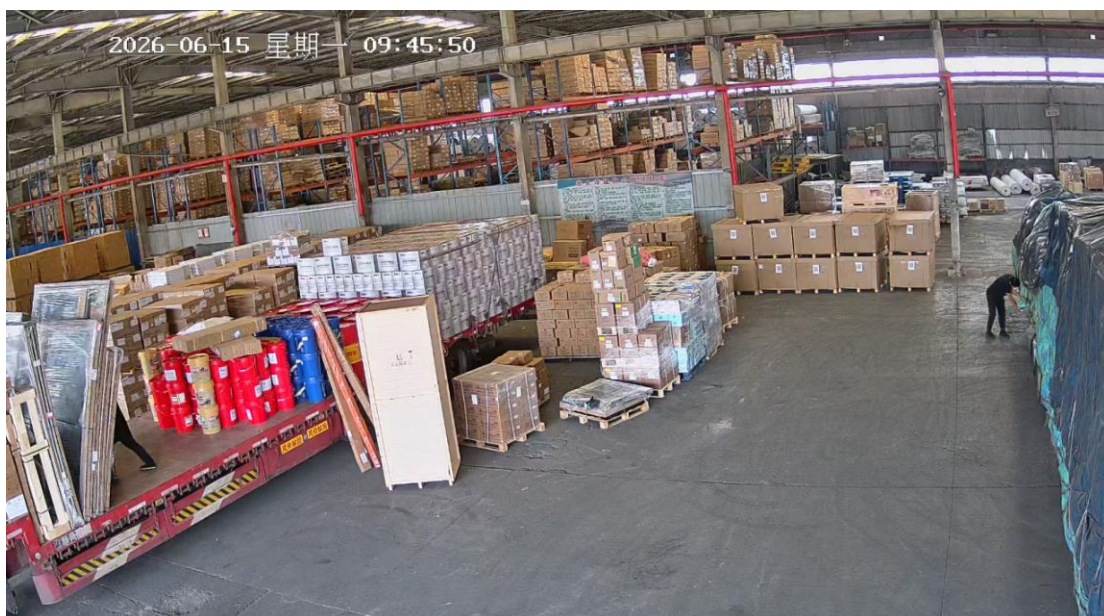
码放窗户倒塌瞬间（监控截图一）

1. 事发时码放的窗户仅靠底部边缘竖立放置，与半挂车底板接触面积小、重心高，在大小、尺寸、面积不一的情况下，窗户之间无法形成稳定的受力结构，在放置最后一架窗户时，产生的挤压力导致重心偏移，在没有采取任何刚性防倾倒措施的情况下，发生整体倾倒，是事故发生的直接原因<sup>4</sup>。

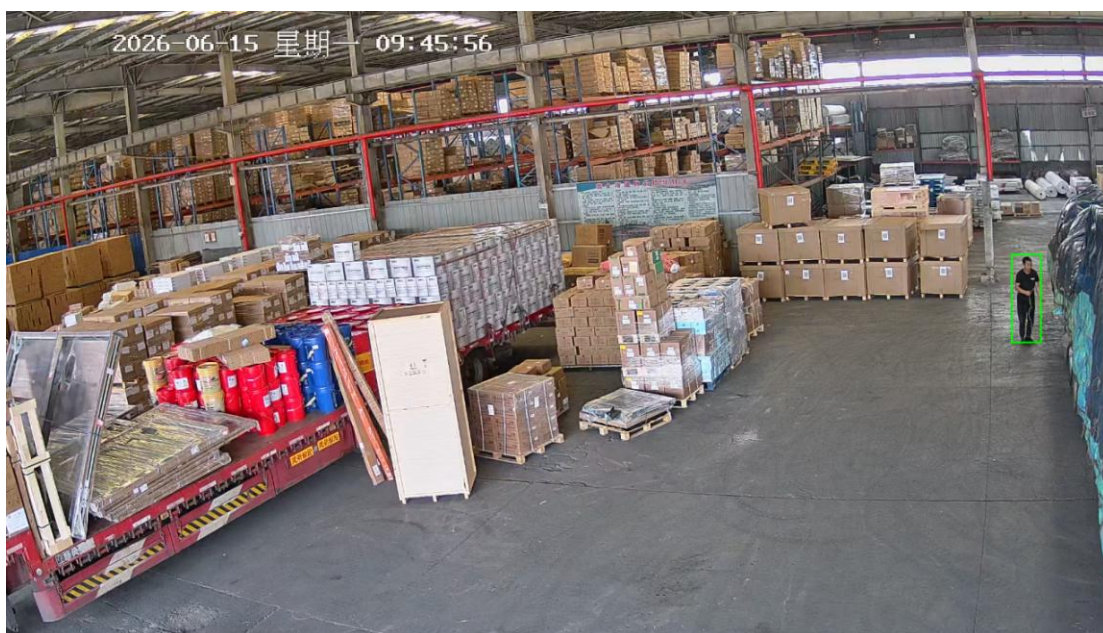
码放窗户将伤者砸压（监控截图二）

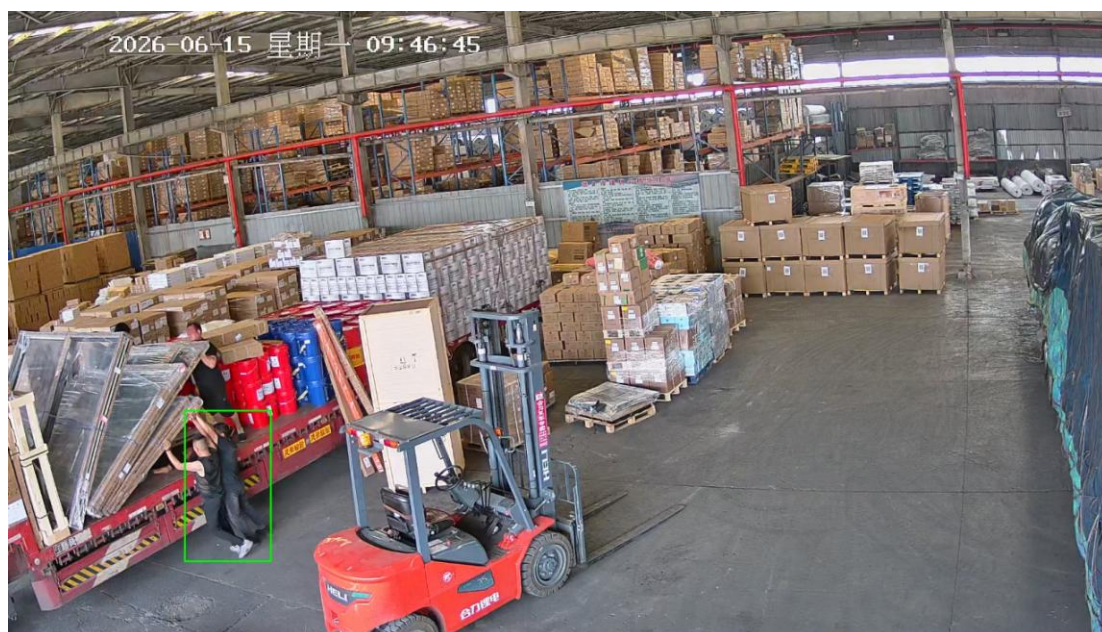
众人扶起窗户实行救援（监控截图三）

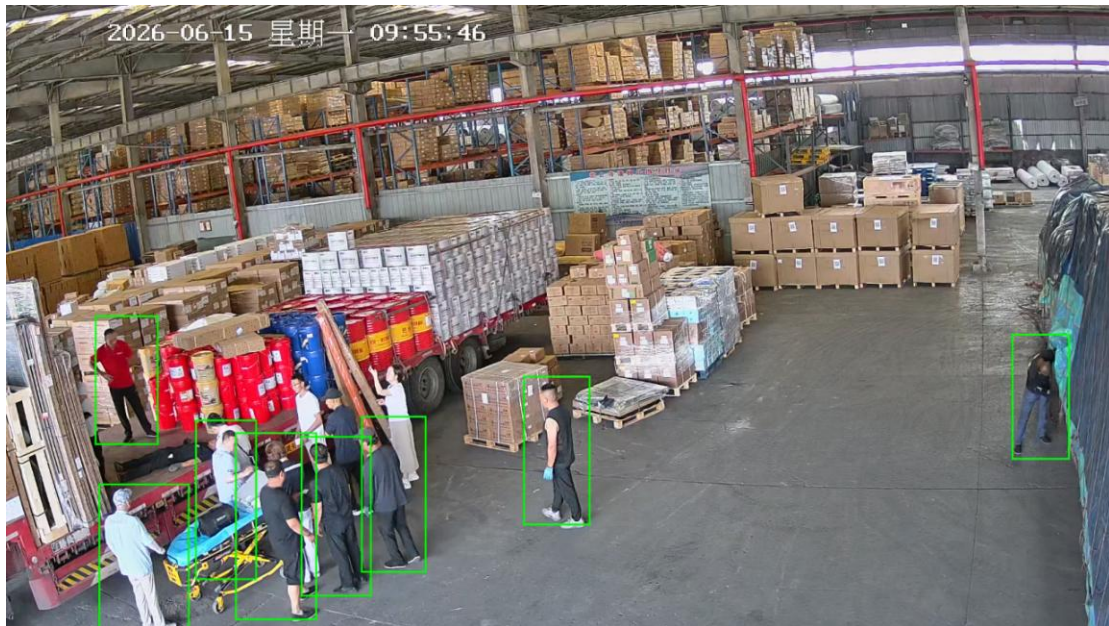
120救援人员到达现场（监控截图四）
