# 武夷花园防水工程“6·25” 一般生产安全事故调查报告

2026年6月25日下午17时59分，在北京市通州区通运街道牡丹雅园23号楼150单元屋面防水层维修作业过程中，发生一起高处坠落事故，造成作业人员1人死亡，直接经济损失127万元。

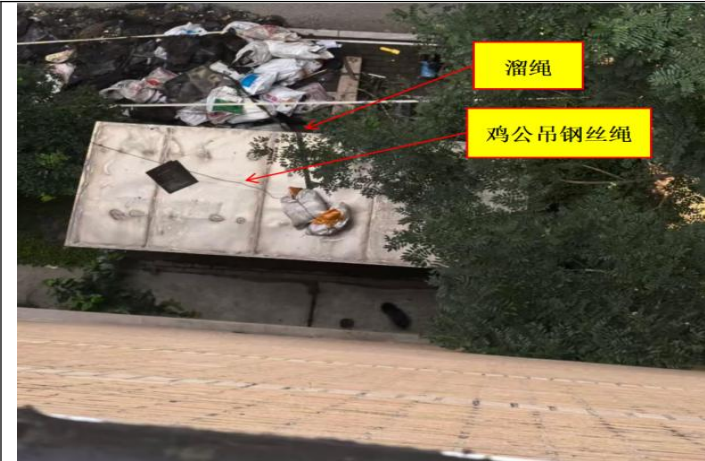
吊物坠落

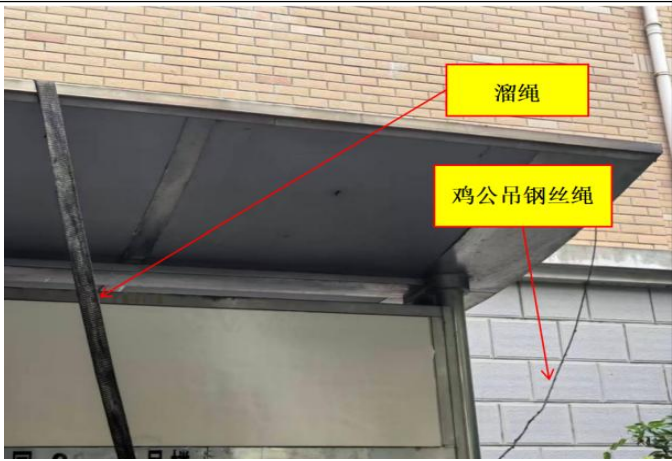
坠落点周边遗留的溜绳和钢丝绳

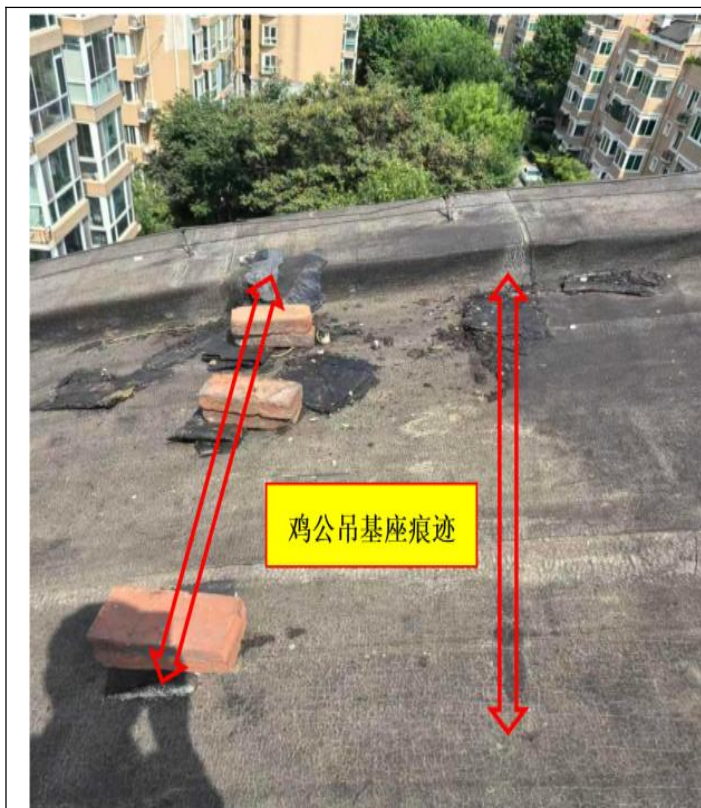
屋面鸡公吊作业痕迹

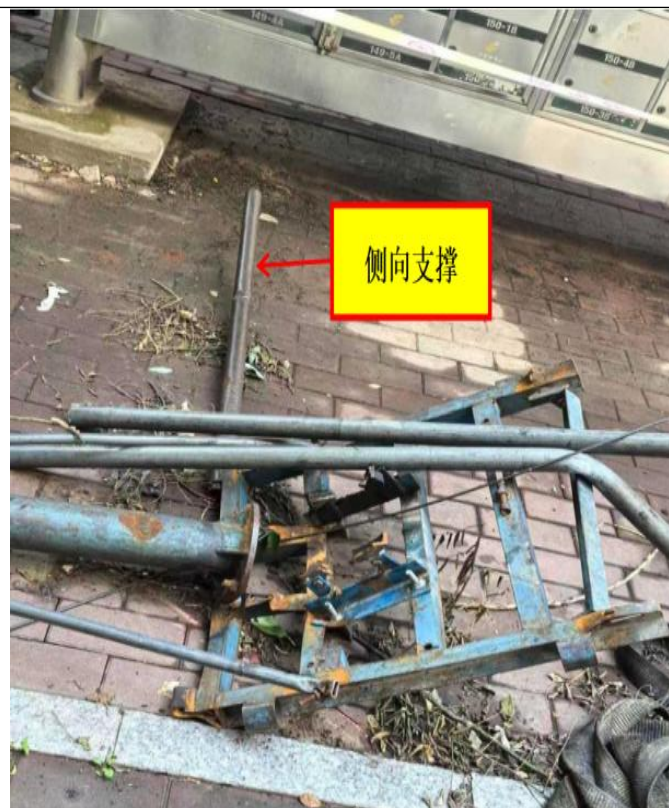
鸡公吊底座侧向支撑

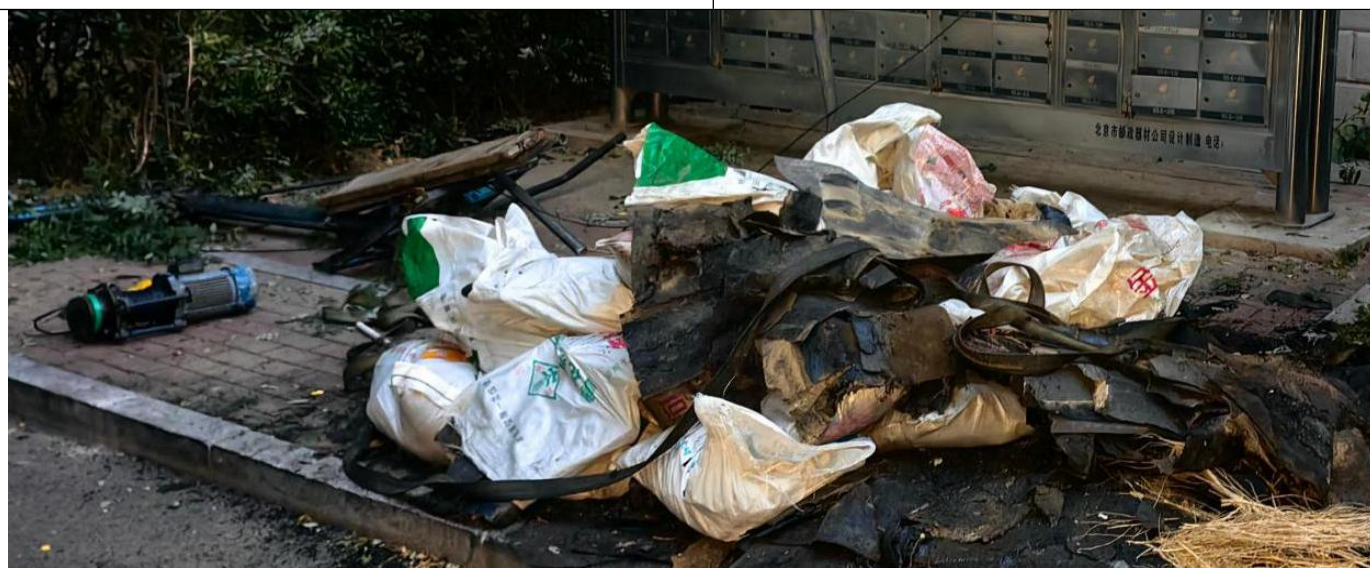
地面遗留杂物

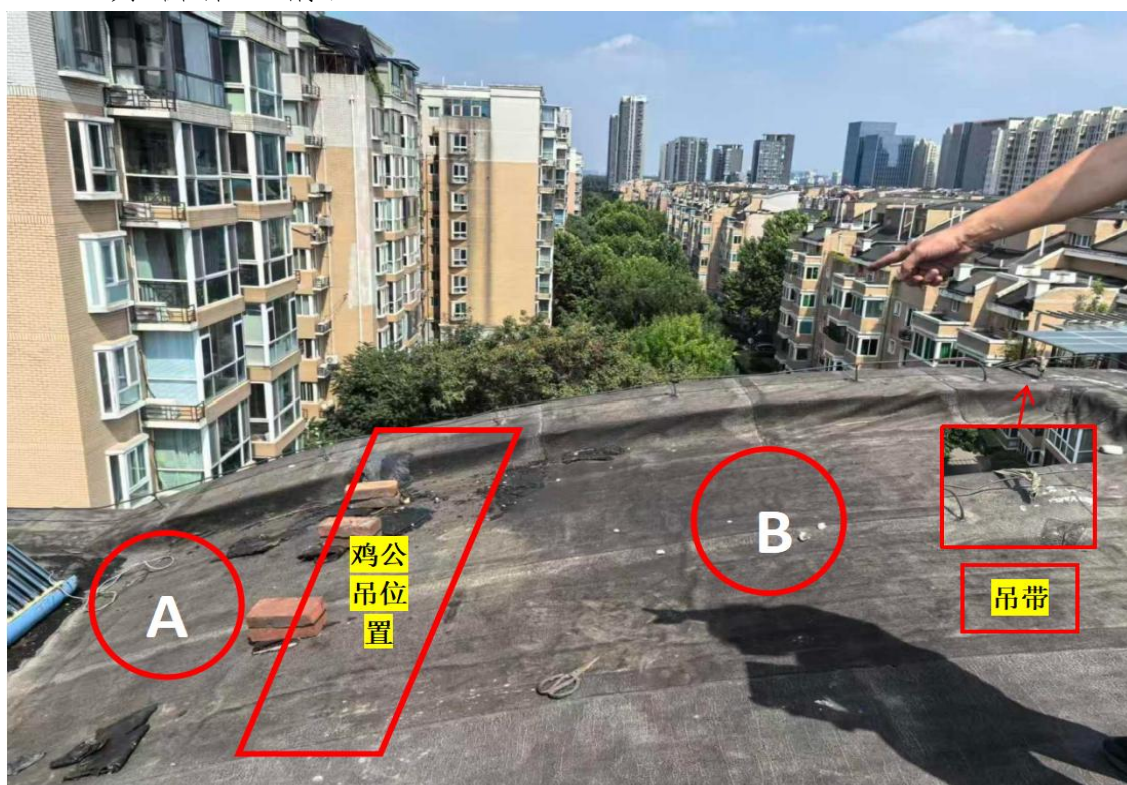
还原作业场景：A 区不具备吊装条件，鸡公吊在 B 区进行吊装，起吊后作业人员将重物向外推至屋面边缘后在地面人员配合下将重物拖拽至屋面外侧，后下放到地面，地面人员通过溜绳调整物料下放位置。

通过现场勘察发现，屋面除离鸡公吊作业区域 10m 距离的白色编织袋外已无物料存放，且坠落物中显示仅有零星散落的卷材及信箱上的两袋物料，可推断事发时清理作业已接近尾声，鸡公吊底架及跳板上的实物配重较少。现场未见郭某峰佩戴的安全带或其他防高坠措施的相关痕迹和遗留物品。

推断前 28 秒物料已顺利从屋面过渡至屋檐外且处于正常下放状态，即此时鸡公吊的配重能够保持物料下行的稳定；第 28 秒地面人员手中溜绳突然不受力，随即显示从上空有卷材、鸡公吊相关构件以及屋面作业人员坠落。该突发情况一般为鸡公吊的配重突然减少而导致倾覆，也说明鸡公吊保持稳定的配重是可移动的，据此推测屋面作业人员在视频前 28 秒充当配重保持其稳定，在视频第 28 秒突然离开底架而发生倾覆为大概率事件，且该情况符合操作人员在往下运输物料时习惯性临空察看物料下降高度的习惯行为。故推断屋面操作人员作为尾料运输时鸡公吊的配重，在其离开底架后配重的重量未能满足鸡公吊稳定时所需要的力矩平衡而发生了倾覆事故。

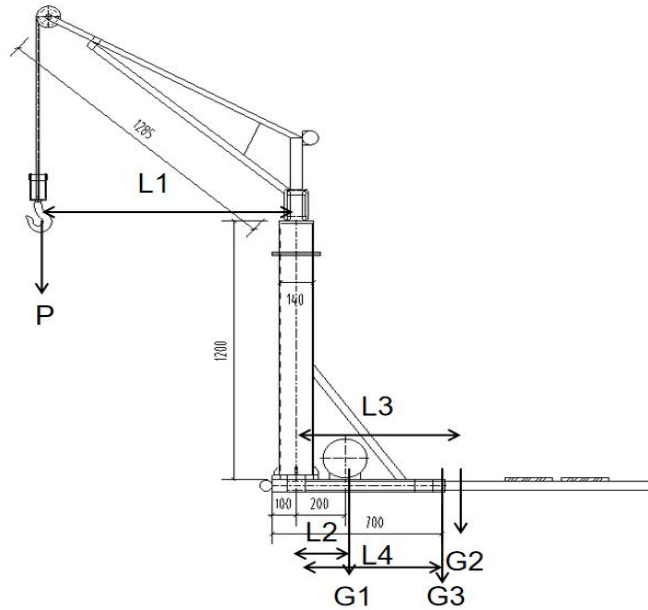
图：鸡公吊受力简图

倾覆力矩  $M_{\text{倾覆}} = P \times L1 = 639 \text{N} \cdot \text{m}$

抗倾覆力矩  $M_{\text{抗倾覆}} = G1 \times L2 + G2 \times L3 + G3 \times L4 = 675 \text{N} \cdot \text{m}$

$M_{倾覆} < M_{抗倾覆}$ , 满足稳定要求, 但安全系数为 1.05, 较小。

倾覆力矩  $M_{倾覆} = P \times L1 = 639N \cdot m$

抗倾覆力矩  $M_{抗倾覆} = G1 \times L2 + G2 \times L3 = 285N \cdot m$

$M_{倾覆} > M_{抗倾覆}$ , 不满足稳定要求。
