# 通州区江米店街 2 号院 4 号楼 “7·17” 一般生产安全事故调查报告

2026 年 7 月 17 日凌晨 2 时 25 分左右，在通州区中仓街道江米店街 2 号院星光里商厦 4 号楼 3 层吊装搬运磁体过程中，发生一起物体打击事故，造成一人受伤，被送至首都医科大学附属北京潞河医院后经抢救无效死亡，事故直接经济损失 173 万元。

事发项目为 1.5T MR（核磁共振）设备的运输、搬运就位。

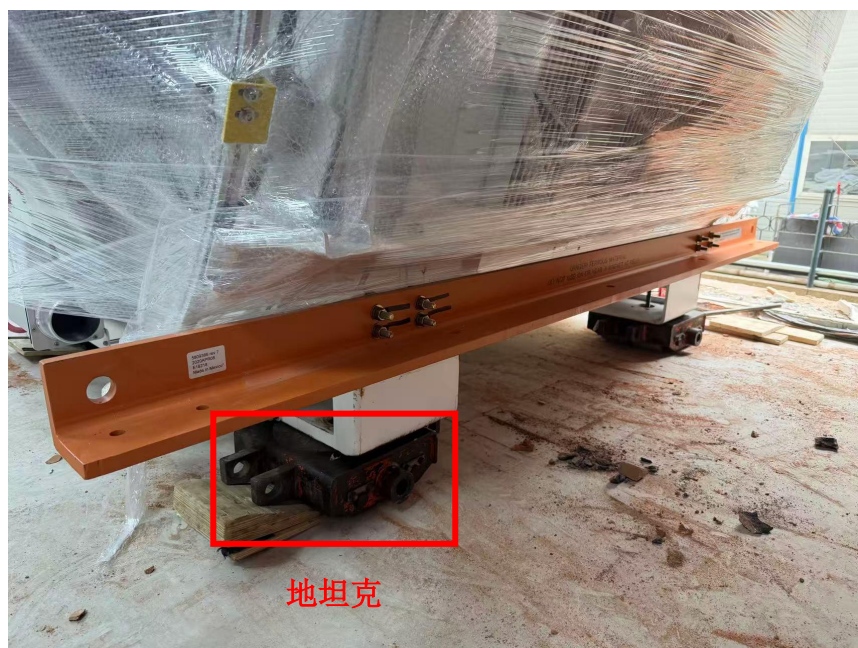
图一：地坦克及木楔子作用示意图

[2] 地坦克：属于重型重物水平平移专用工装设备。示意图见图一。

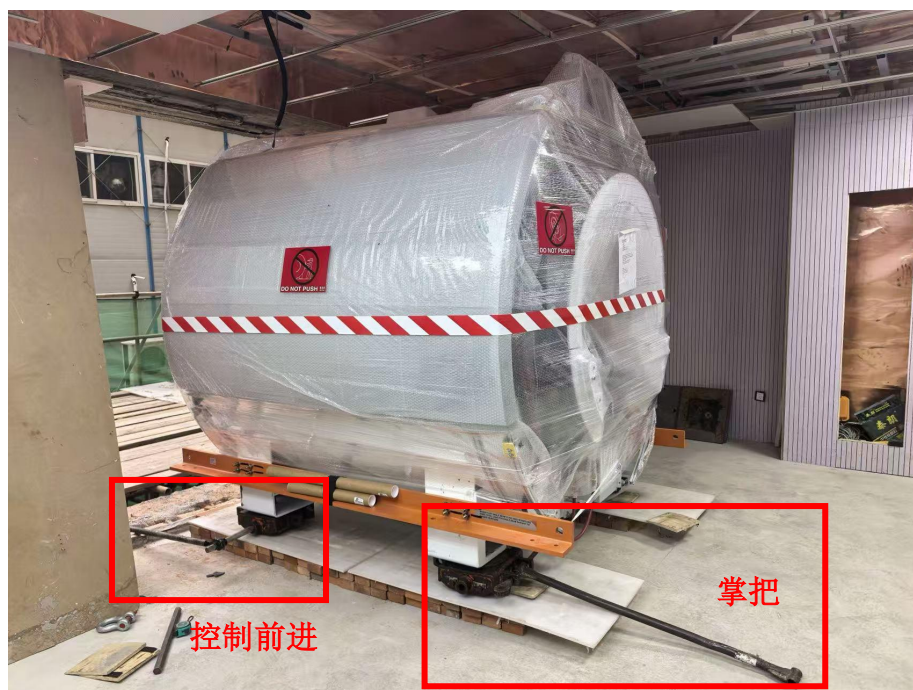
图二：控制前进及掌把示意图

[3] 掌把：指牵引杆、导向拉杆。由一根金属长杆，一端销轴连接万向地坦克转盘预留接口，另一端供操作人员握持。示意图见图二。

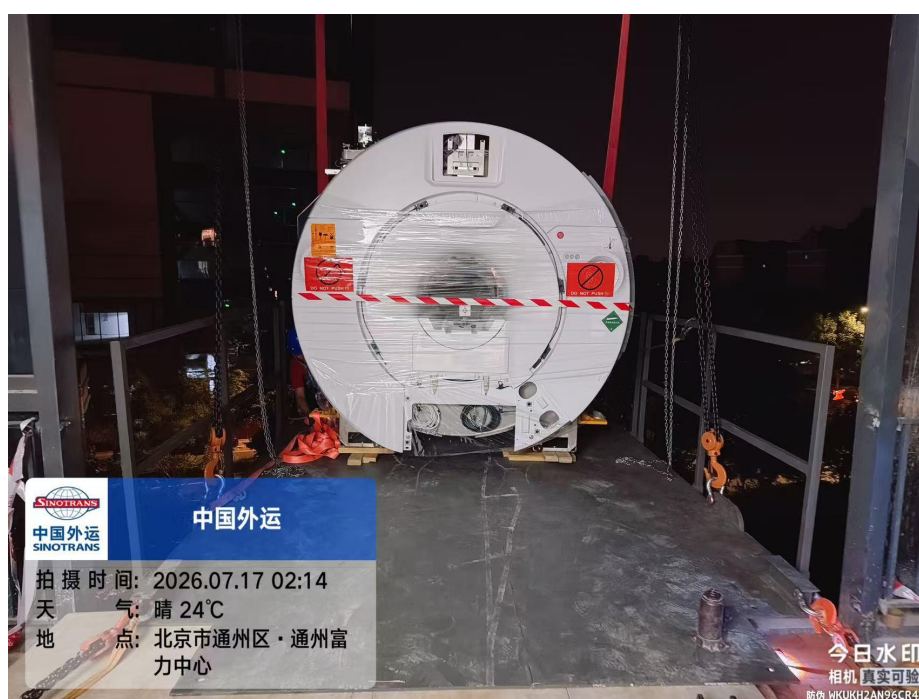
图三：事发作业吊装情况 1

晨 1 时左右，吊车在江米店街路上伸展支腿准备吊装，设备放到钢制吊装平台上后，工人使用吊带和倒链将磁体固定在钢制平台上。钢制平台有四个吊点，吊车使用吊带连接两个横梁，一侧横梁通过倒链吊钩与平台吊点连接，另一侧使用吊带与吊钩连接平台另一侧吊点，通过调整倒链来调整钢制平台的平衡度。17 日凌晨 2 时左右，钢制平台起吊后对接到三楼预留的进机口处，工人用倒链将钢制平台锚固在楼板上，使用千斤顶将磁体支起，在磁体下方四角分别放入地坦克，在地坦克轮中间放置一根六棱棍，中国外运公司员工侯振江在磁体后方通过按压六棱棍控制地坦克前进，冯某正在磁体前方通过掌把<sup>[3]</sup>控制方向，此时冯某正身上的安全带系挂在室内东侧窗口栏杆上。磁体向前移动 20-30 公分后，钢制平台前倾速度远大于平台下降速度，设备开始加速向室内移动，此时冯艳虎在磁体东侧，拿木楔子放在地坦克前进的方向上阻止磁体前进，但磁体未能停止前进，而是压过木楔子，前倾翻转 90 度，倒在正前方墙体旁边，磁体挤压到冯某正的头部和肩部，冯某正当场鼻、口、耳部出血，失去意识。

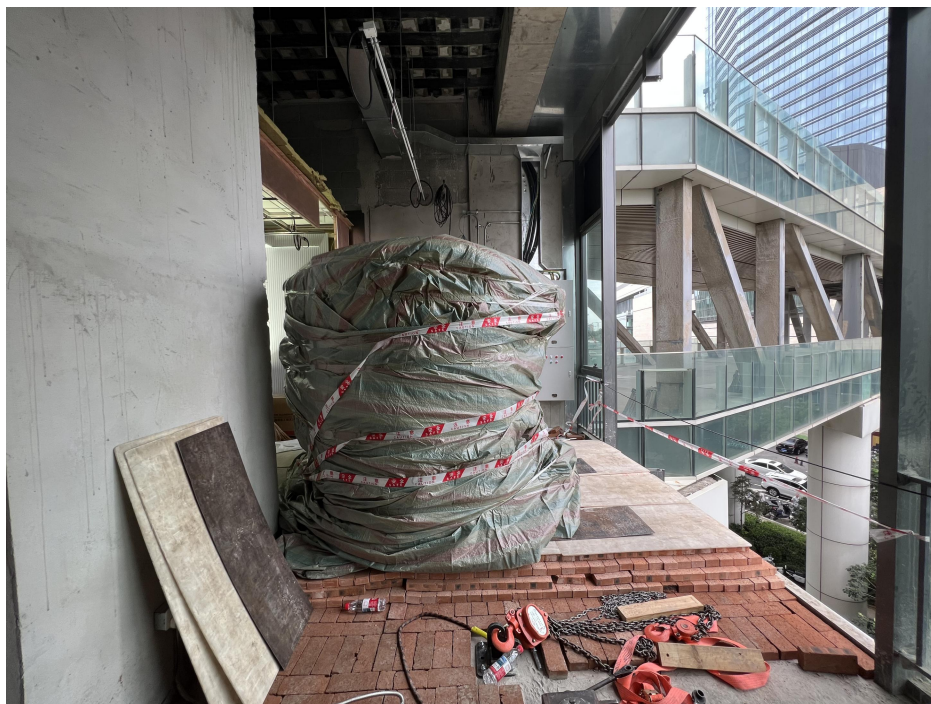
图七：事故现场情况 1

事发地点位于通州区中仓街道江米店街 2 号院星光里商厦 4 号楼 3 层，设备入口方向朝南，现场被吊运核磁共振仪器呈竖立状态，经现场了解，磁体重量为 5012kg，尺寸为 1938\*2450\*2400mm，设备倾倒后距离被挤压墙面最大尺寸为 31.5cm，最小尺寸为 22cm。现场散落 4 个地坦克、2 个液压千斤顶、2 组葫芦吊钩及铰链。地面遗留少量血迹。经现场了解，吊运设备所用平台尺寸宽为 3m，长为 5m。

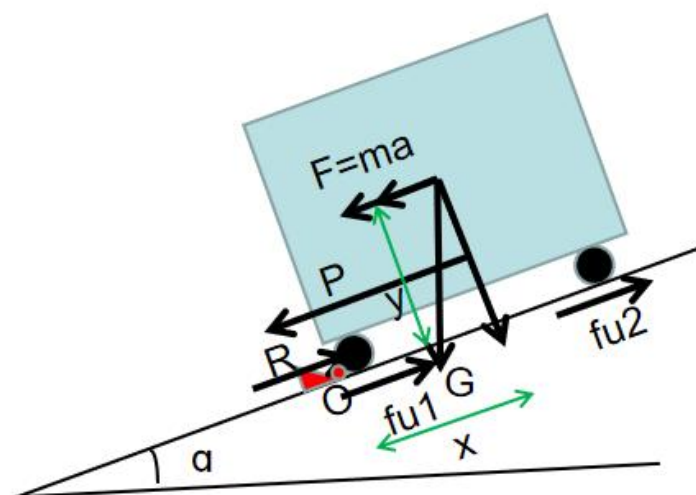
图十：搬运过程受力示意图

事故状态：磁体向前滑移，行进路面存在斜坡，工人为阻止行进过快，预用木楔子制动，磁体绕前侧地坦克支点前倾翻转  $90^\circ$ ；

当  $P + G \sin \alpha - \sum (f_{u1}, f_{u2}, f_{u3}, f_{u4}) > 0$  时，正常前行移动，并产生加速度  $a$ ；

当  $P + G \sin \alpha - \sum (f_{u1}, f_{u2}, f_{u3}, f_{u4}) - R > 0$  时，木楔子并未完全阻止地坦克前进，物体仍以加速度  $a$  前行，形成惯性力  $F = ma$ ；因地面有坡度，重力沿平行坡度有分力  $G \sin \alpha$ ；

当  $(F + G \sin \alpha) * y > G \cos \alpha * x$  时，发生绕  $O$  点的倾覆，侧翻发生。

运输方案未结合磁体的形状、重心等设置合理的牵引运输措施；地坦克移位体系无可靠制动装置，仅依靠木楔子简易阻挡，制动性能不足，无法约束重载磁体滑行产生的巨大惯性，行进方向也未设置限位挡块、缓冲防护等防倾覆设施。

1. 中国外运公司要认真总结事故教训，一是要全面排查梳理作业过程中存在的安全隐患，必要时聘请业内专家对作业风险、作业流程作出合理评判，确定作业隐患点及禁止事项，提出合理和安全的操作建议，杜绝盲目作业。二是开展全员安全教育培训，对作业过程中的风险预防措施有针对性的进行培训，考核合格后方可上岗；安全技术交底要细致、全面的涵盖作业各流程，内容有针对性，留存好培训、交底记录，记载清楚交底人、被交底人、时间、内容等要素。
